## Typ 22 SPIN/P Care

Dotykový orientační (vodící) systém splňuje nejvyšší nároky na design a funkci.

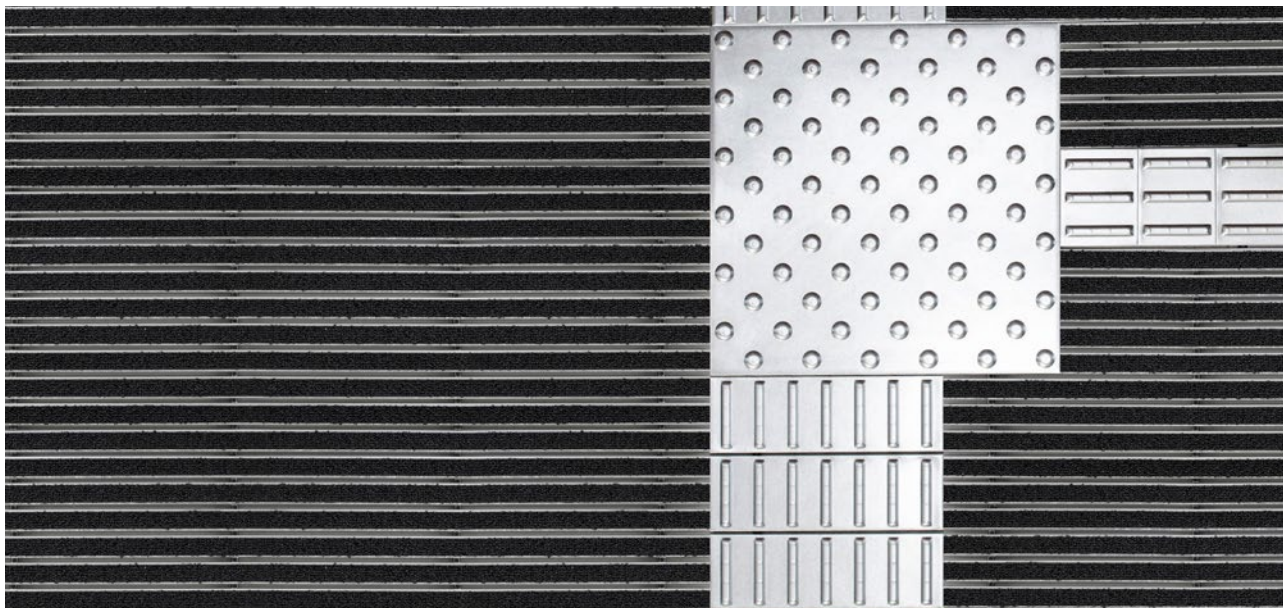
Rolovací, odolná vstupní rohož pro povrchovou instalaci. Vybaveny nerezovými dlaždicemi v úzkém (122 mm) nebo širokém (300 mm) provedení pro hmatové označení cesty. Každá dlaždice má vždy 3 tyče z hliníkových profilů. Vyrobené přesně na šířku. Rozměry mřížek do hloubky jsou možné v krocích po 100 mm. Volitelně s dlaždicemi s výběžky jako upozorňovacím polem.
