## Typ 512 PL Care

Extra široká vstupní rohož Premium s robustní vložkou Care je maximálně odolná proti otěru a je první volbou, pokud jde o účinnou redukci jemných nečistot. Optimální pro budovy s normálním až silným zatížením.

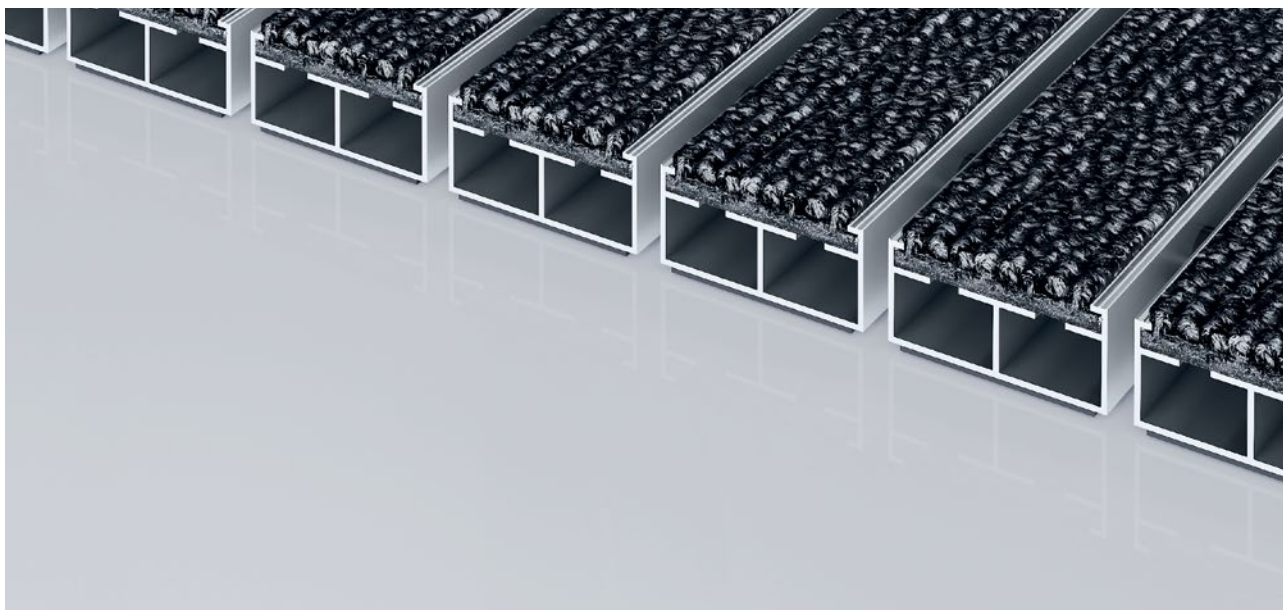
Svinovací a odolná vstupní rohož Premium s extra širokými profilovými lištami a vložkou Performance pro instalování dosednutím. Přesná šířka vyhotovení a hloubka pro chůzi bez kompenzačního profilu. Dodáváme všechny geometrické tvary.
